# COMUNE DI MONTEVAGO

Servizio di indagini, prove di laboratorio, verifica sismica al fine della vulnerabilità sismica e  
definizione degli interventi strutturali della Scuola dell'infanzia "Biagio Marino"

**OGGETTO: INTERVENTI STRUTTURALI**

# R02 Interventi Strutturali

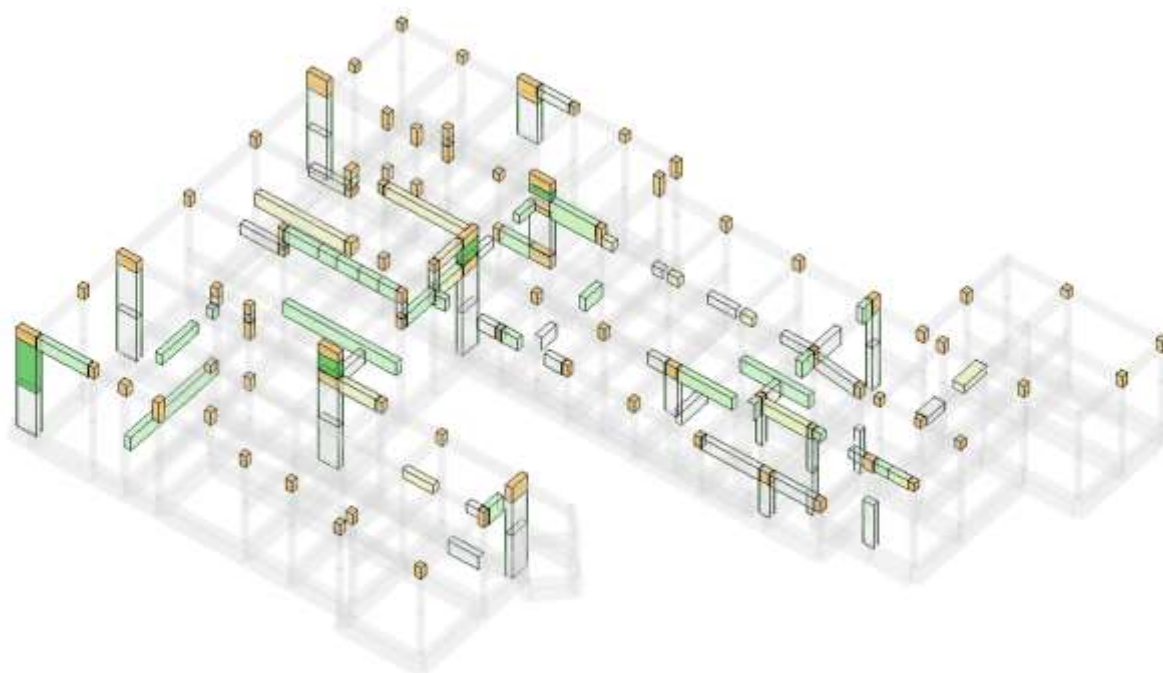
**Figura 3 – Localizzazione degli interventi – Corpo A**

| Corpo A | STATO DI FATTO | PROGETTO |
| a.s.c. Flessione | 0.00 | 0.61 |
| a.s.c. Taglio | 0.00 | 0.63 |
| a.s.c. Rottura nodi | 0.00 | 0.60 |

Utilizzando tale tecnica di intervento, è stato eseguito il progetto di rinforzo per i 3 corpi di fabbrica (vedi Figura 3, Figura 4 e Figura 5) i cui risultati espressi in termini di Accelerazioni Simiche di Collasso, riportati nella tabella sottostante, mostrano un sostanziale incremento dei valori e tali da raggiungere valori di  $\zeta_E > 0.6$  (in accordo con i valori minimi previsti al punto C8.4.2 della Circolare n.7 alle NTC 2018).

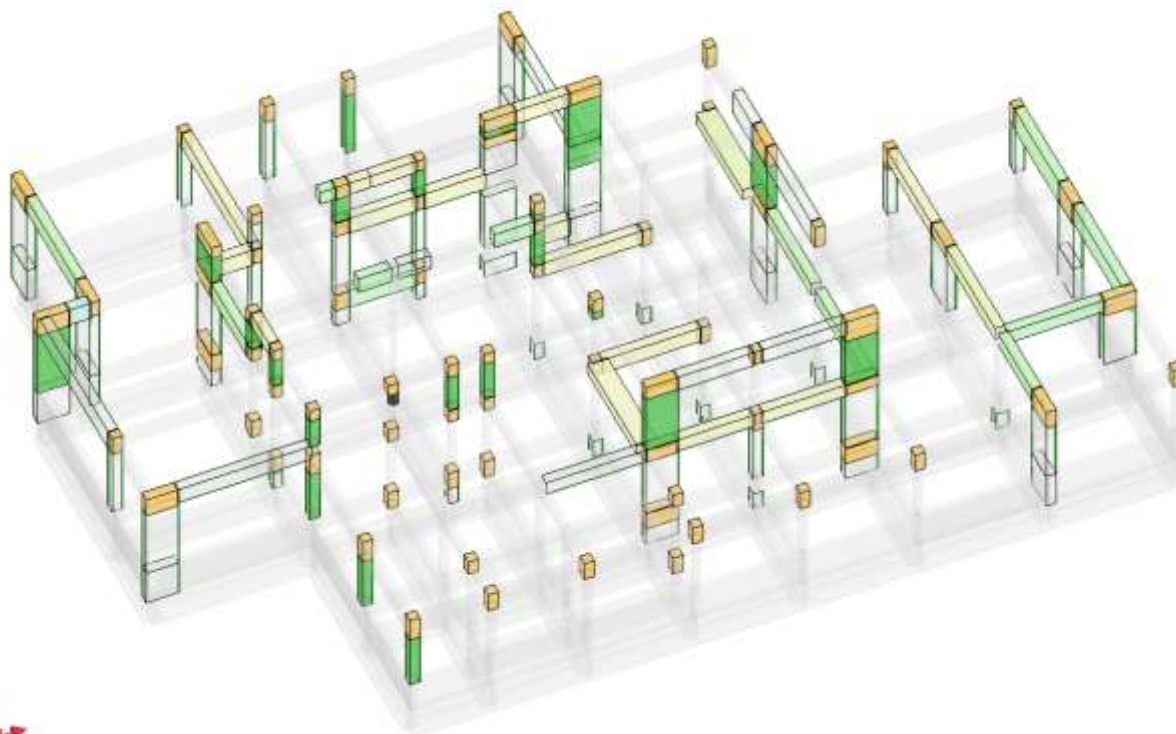
**Figura 4 – Localizzazione degli interventi – Corpo B**

| Corpo B | STATO DI FATTO | PROGETTO |
| a.s.c. Flessione | 0.06 | 0.62 |
| a.s.c. Taglio | 0.00 | 0.61 |
| a.s.c. Rottura nodi | 0.00 | 0.61 |

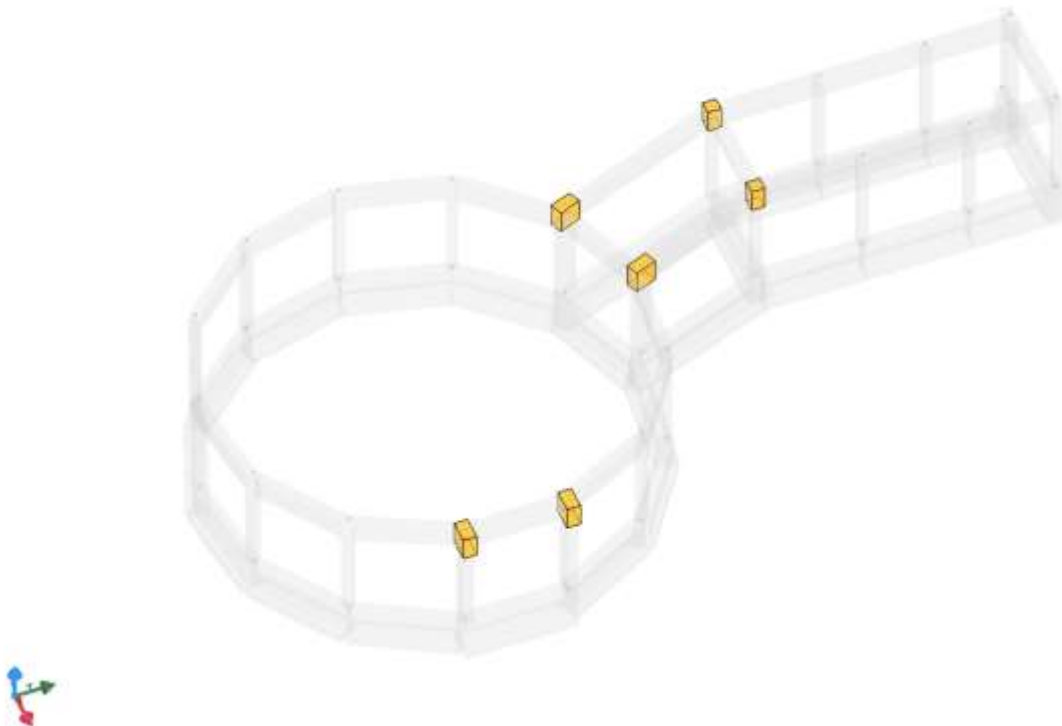
**Figura 5 – Localizzazione degli interventi – Corpo C**

| Corpo C | STATO DI FATTO | PROGETTO |
| a.s.c. Flessione | 0.74 | 0.74 |
| a.s.c. Taglio | 0.60 | 0.60 |
| a.s.c. Rottura nodi | 0.29 | 0.63 |
