## COMUNE DI MONTEVAGO

Servizio di indagini, prove di laboratorio, verifica sismica al fine della vulnerabilità sismica e  
definizione degli interventi strutturali della Scuola dell'infanzia "Biagio Marino"

**OGGETTO: PIANO DI INDAGINI E RISULTATI**

## R.03 RELAZIONE PIANO DI INDAGINI E RISULTATI

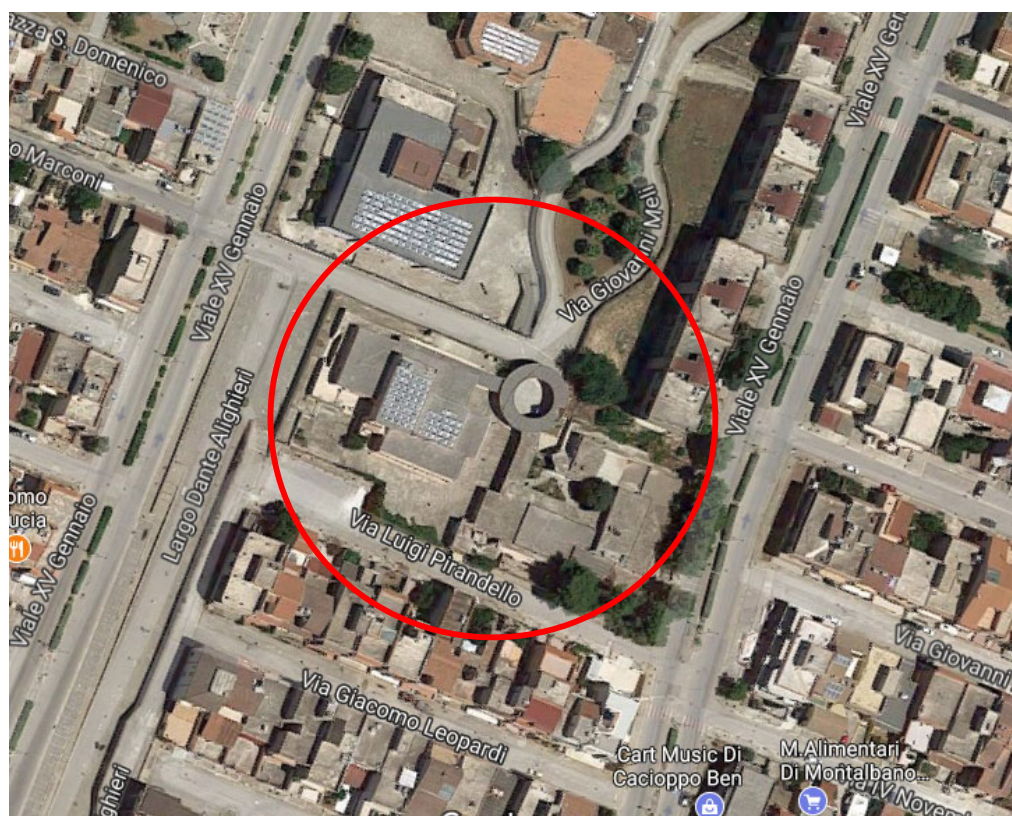
Figura 1 – Scuola dell'infanzia Biagio Marino

L'edificio oggetto della presente relazione, denominato scuola dell'infanzia Biagio Marino, è costituito da n. 3 strutture in cemento armato identificati al Foglio 13 p.lla 3217 del Comune di Montevago costruiti dopo il terremoto del Belice (1968) e precisamente nel 1974. Gli edifici si trovano all'interno di un lotto di terreno posto lungo la via Pirandello e confina da un lato col viale XV Gennaio, dall'altro con la via Largo Dante Alighieri e nel quarto lato con la via Giovanni Meli.

L'accesso all'area avviene dalla via Giovanni Meli attraverso un porticato circolare in c.a. dal quale dipartono le appendici di collegamento ai fabbricati. I percorsi e gli spazi esterni all'interno del lotto sono in parte pavimentati e in parte sistemati a giardino. L'accesso all'area avviene dalla via Giovanni Meli attraverso un porticato circolare in c.a. dal quale dipartono le appendici di collegamento ai fabbricati. I percorsi e gli spazi esterni all'interno del lotto sono in parte pavimentati e in parte sistemati a giardino. All'interno del lotto sono ubicati:

Il sistema strutturale è dunque comune a tutti e tre i corpi e riproduce il classico dell'epoca con schema a telaio in c.a., solai in laterocemento, fondazioni superficiali a travi rovesce poste ad una quota di circa 3.00m dal piano di campagna che delimitano un piano interrato non accessibile e racchiuso da pareti perimetrali in c.a..

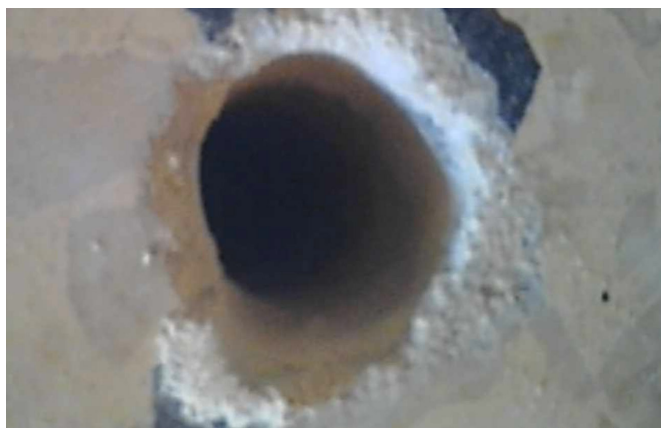
I **saggi** e le **perforazioni** sono state eseguite con lo scopo di esaminare direttamente lo spessore e gli strati degli orizzontamenti, nonché rilevare numero e diametro delle barre in acciaio di travi, pilastri e setti in c.a.. A tale scopo sono stati praticati delle perforazioni sui solai eseguendo una endoscopia per rilevare lo spessore del massetto, della caldana e della pignatta in laterizio.

Figura 2 – Perforazione solaio in laterocemento\_piano terra

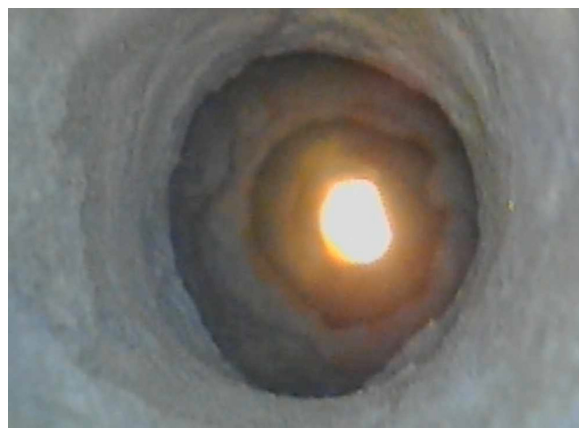
Figura 3 – Endoscopia orizzontamento copertura P1

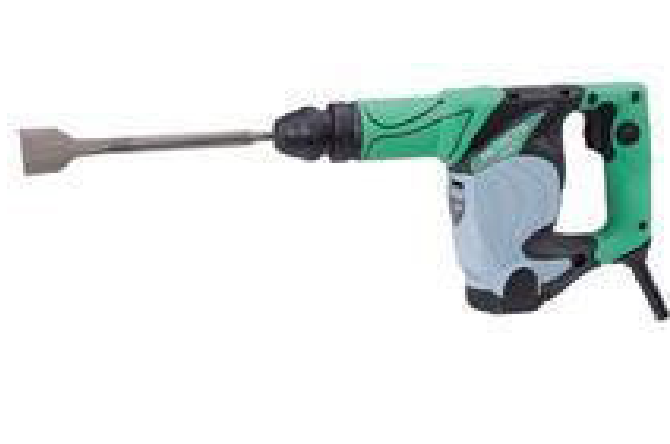
E' stato esaminato il grado di ossidazione, rilevato il numero delle barre e misurato il diametro delle barre in acciaio di travi, pilastri e setti, dopo aver rimosso intonaco e copriferro.

Figura 4 – Martello scalpellatore

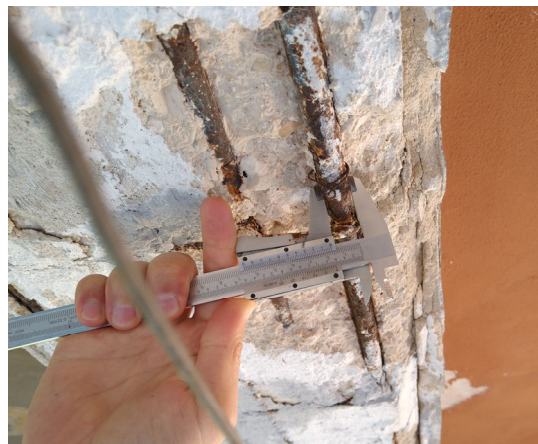
Figura 5 – Misurazione del diametro delle barre

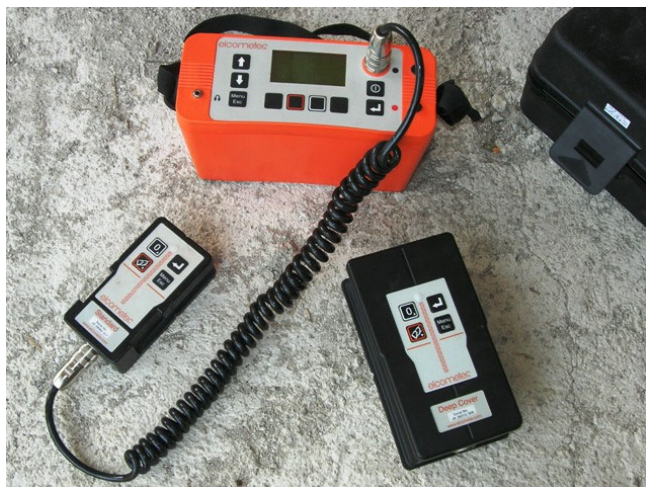
- pacometro "Covermaster P331-H" della Elcometer, Modello SH, s/n/ JD27057-003 con certificato di calibratura n. 46588 del 14/05/2009;
- sonda standard s/n JD28084-017;
- sonda maxi sonda maxi (di profondità) s/n JK36012-009.

Figura 6 - Centralina pacometrica

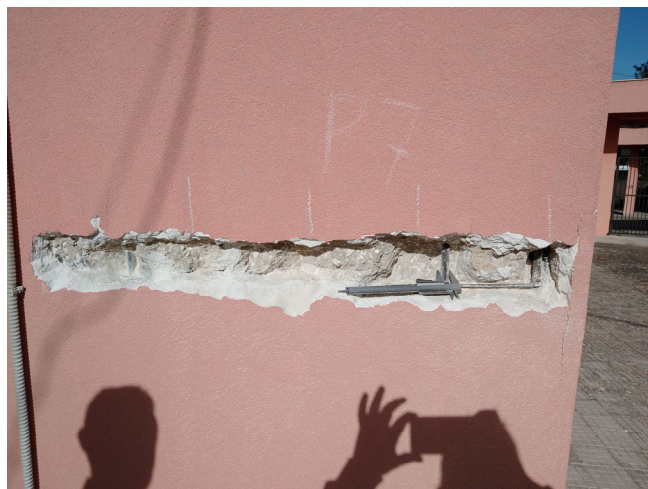
L'**indagine pacometrica** è una prova non distruttiva per l'identificazione delle armature all'interno dei getti di calcestruzzo: mediante tale indagine di tipo magnetico è possibile rilevare con buona precisione la posizione di barre di armatura presenti nelle membrature di calcestruzzo armato, la loro profondità (copriferro) e stimare il loro diametro.

La posizione di ciascuna barra di armatura rilevata è stata tracciata mediante pennarello sulla superficie indagata per una migliore lettura della gabbia d'armatura inglobata nell'elemento strutturale.

Figura 7 – Indagine pacometrica su un pilastro in c.a.

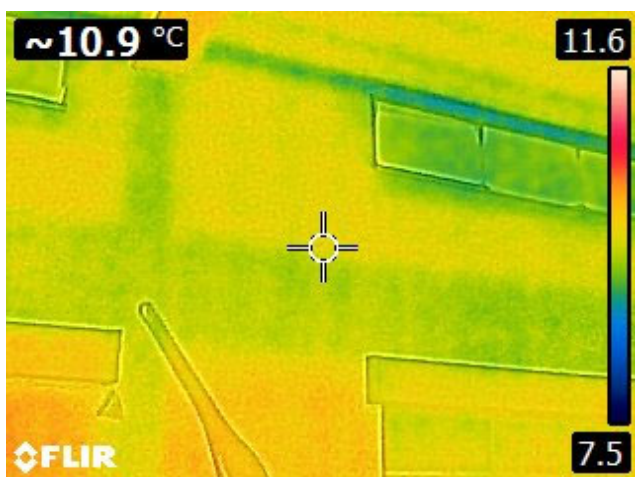
La **termografia** è una tecnica diagnostica non invasiva che fornisce la distribuzione delle temperature sulle superfici misurando la radiazione infrarossa emessa dai corpi. Lo strumento utilizzato per valutare la distribuzione delle temperature superficiali è la termocamera, la quale "cattura" l'energia infrarossa emessa da un corpo, convertendola in un segnale elettronico che viene successivamente elaborato al fine di costruire una mappa termografica in bianco e nero o a falsi colori visualizzata sul display della stessa fotocamera. Per le indagini termografiche, utili per individuare le orditure dei solai e la presenza di elementi in c.a. inseriti all'interno delle tamponature esistenti, è stata utilizzata una termocamera Flir E8 con risoluzione a infrarosso a 76.800 (320 × 240).

Figura 8 – Vista all'infrarosso\_telaio c.a. Corpo A

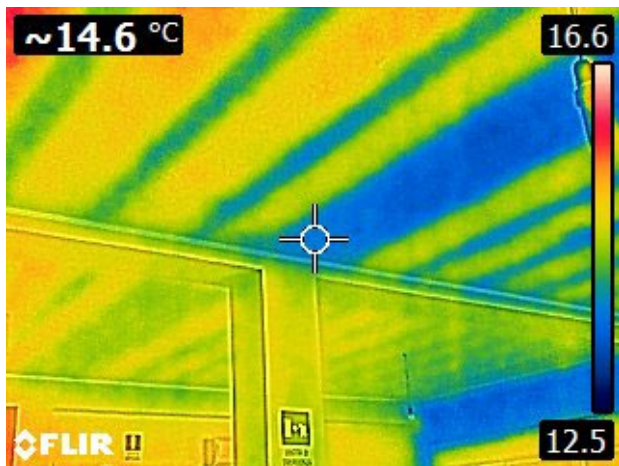
Figura 10 – Vista all’infrarosso\_orditura solai (Scuola)

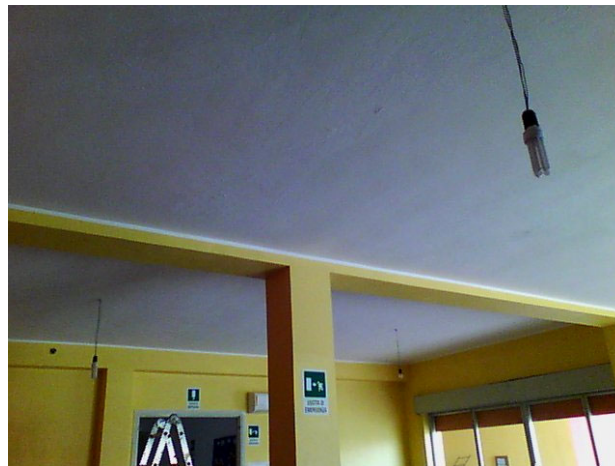
Figura 11 - Immagine visibile\_intradosso dei solai (Scuola)

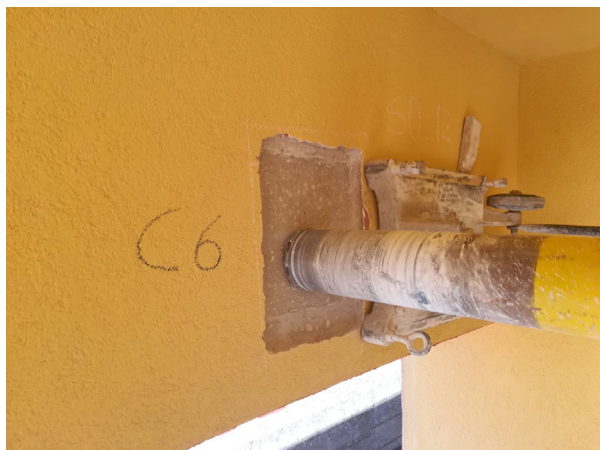
Il piano d'indagine proposto, tenendo conto delle diverse fasi costruttive dell'edificio e delle specificità riscontrate, prevede **n. 11 carotaggi** e **n. 2 estrazioni di barre**, dislocati come da elaborati grafici allegati al presente piano d'indagine. Nello specifico, in questo incarico sono stati effettuati n.7 carotaggi e n.1 prelievo di barra, mentre in una precedente campagna d'indagine eseguita nel 2015, ad opera della stessa ditta RTA, sono state eseguiti ulteriori n.4 prelievi di carote in cls e n.1 barra in acciaio.

Figura 12 – estrazione di carota in cls

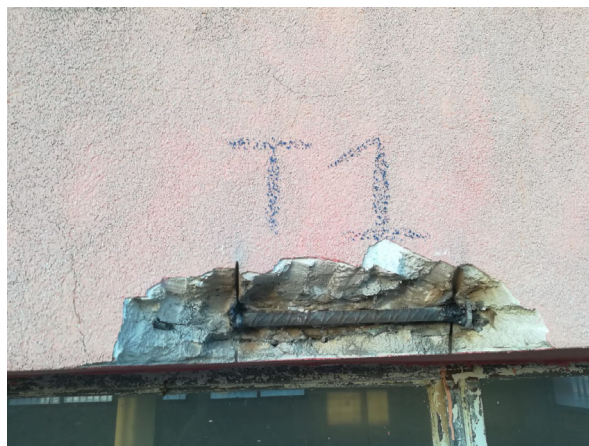
Figura 13 – estrazione di barra in acciaio

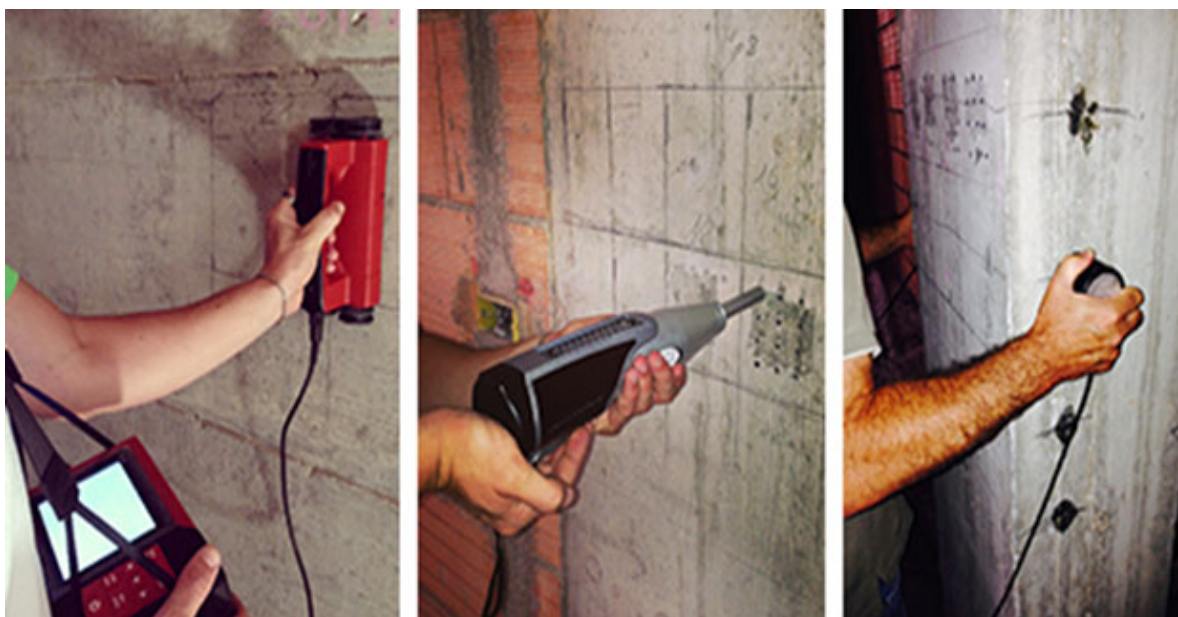
Figura 14 Prova SONREB su elemento strutturale

Il metodo SONREB prevede l'uso combinato di due metodi indiretti di indagine per la valutazione della resistenza del cls: **sclerometro** e **onde ultrasoniche**. I margini di incertezza delle singole prove vengono in

Lo **SCLEROMETRO** è uno strumento "a massa battente" con cui si misura la durezza superficiale dell'elemento strutturale che è strettamente collegata alla resistenza e durabilità dei materiali esaminati. La prova comprende n. 12 battute per ogni zona di misura individuata, avendo cura di mantenere una sufficiente distanza dalle armature rilevate, su entrambe le facce dell'elemento strutturale, alla stessa quota. La battuta deve essere eseguita sulla superficie di cls privata di sporgenze e resa uniforme dall'esecuzione di raschiatura della parte con mola a mano. Lo strumento sarà disposto in modo da formare un angolo pari a 0° rispetto all'orizzontale; possono usarsi altri angoli, ma 0° è il più semplice da mantenere per tutte le battute. Lo strumento è appoggiato alla superficie da provare con l'asta di percussione in posizione di massima estensione; l'asta di percussione viene pressata contro la superficie da provare. Nel momento in cui si raggiunge il fine corsa dell'asta dentro il fusto dello sclerometro si ha il colpo di martello della massa battente con l'indicazione su scala graduata del ritorno del martello in percento dello spostamento iniziale prima dell'urto. I risultati sono riportati nell'Allegato D.

Il **METODO A ULTRASUONI** consiste nella misurazione indiretta della resistenza del cls attraverso la rilevazione della velocità media di onde vibrazionali trasmesse a frequenze ultrasoniche all'interno dell'elemento strutturale da provare. La misurazione della velocità di propagazione delle onde ultrasoniche deve essere effettuata per trasmissione diretta (per trasparenza). La prova viene effettuata Sulla base delle indagini e delle prove eseguite dalla RTA srl di Agrigento, i cui certificati di prova sono riportati in Allegato A, B e C le specifiche di progetto desunte dagli elaborati tecnici, grafici ed economici rinvenuti, nonché con riferimento al paragrafo C11.2.6 della Circolare n.7 del 2019 sono stati desunti i seguenti risultati per il calcestruzzo:

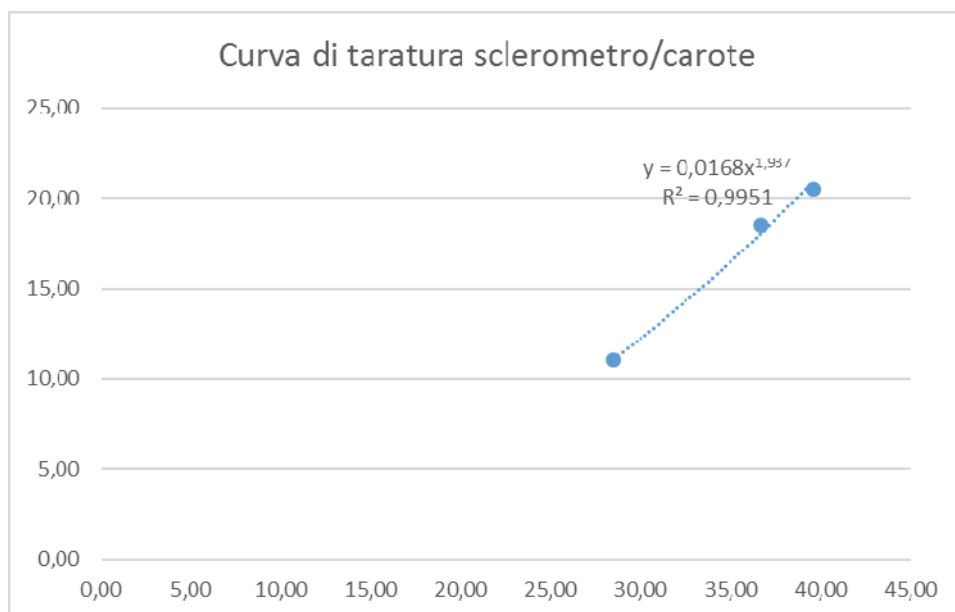
$R_m = a I^b$   
 dove:  
 $a = 0,0168$   
 $b = 1,937$
