# COMUNE DI MONTEVAGO

Servizio di indagini, prove di laboratorio, verifica sismica al fine della vulnerabilità sismica e  
definizione degli interventi strutturali della Scuola dell'infanzia "Biagio Marino"

**OGGETTO: INTERVENTI STRUTTURALI**

# R02 Interventi Strutturali

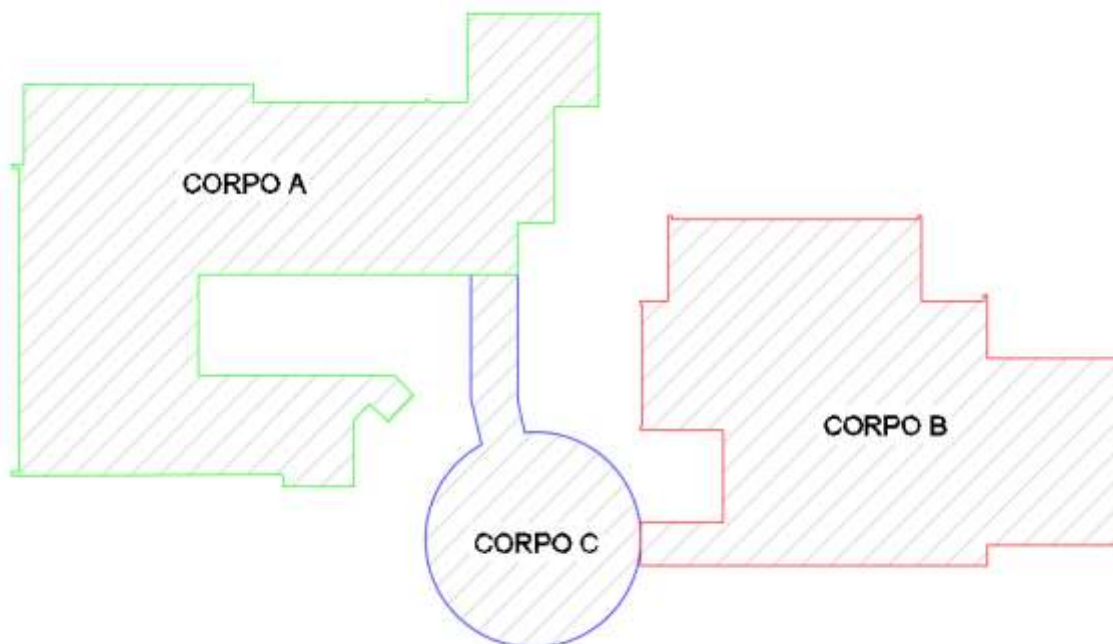
**Figura 2 - Suddivisione in corpi di fabbrica del complesso scolastico**

L'edificio scolastico, oggi, presenta numerosi degradi tipici delle strutture in c.a. (carbonatazione del calcestruzzo, ossidazione delle barre di armatura ed espulsione di copriferro, infiltrazione di umidità ed acqua nei solai di copertura, deterioramento del c.a., etc...), alcuni dei quali evoluti in veri e propri dissesti strutturali, che richiederebbero interventi urgenti di manutenzione straordinaria. L'edificio possiede, inoltre, una concezione strutturale obsoleta, contraria ai principi tipici del "capacity design" che hanno ispirato i recenti codici normativi come le NTC2008. Tra le tante "vulnerabilità" rilevate si sottolineano i seguenti:

I degradi e i dissesti rilevati sono maggiormente evidenti sui prospetti esterni del fabbricato e in copertura. Questi vanno dalla semplice macchia o efflorescenza, sino al distacco di porzioni di intonaco sino ad interessare, in profondità, anche lo spessore del copriferro. Si ricorda che tali degradi/dissesti riscontrati rivestono un grado di vulnerabilità importante per la pubblica incolumità di coloro che svolgono quotidianamente le attività scolastiche.
